ОПЫТ ПОВЫШЕНИЯ НАДЕЖНОСТИ КАРДАННЫХ ПЕРЕДАЧ АВТОМОБИЛЕЙ МАЗ

В статье представлен анализ эксплуатации карданных передач с промежуточной опорой, проведены исследования причин разрушения шлицевого соединения промежуточной опоры. Показано, что по результатам исследований создана новая конструкция шлицевого соединения промежуточной опоры с увеличенной долговечностью и повышенным ресурсом.

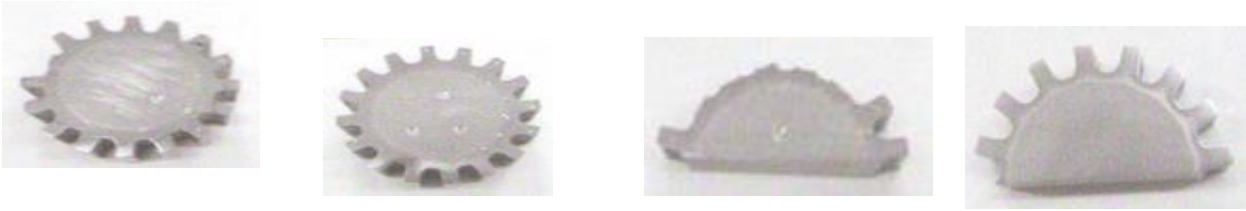
Шлифы для металлографического исследования вырезались по шлицевой части с выходом на место разрушения (рис. 5).

Рис. 5. Шлифы для исследования

В плоскости шлифа по границе разрушения структурных различий при проведении исследований не наблюдалось. Помимо металлографических исследований, проводилась проверка химического состава образцов, подвергшихся разрушению (рис. 6).

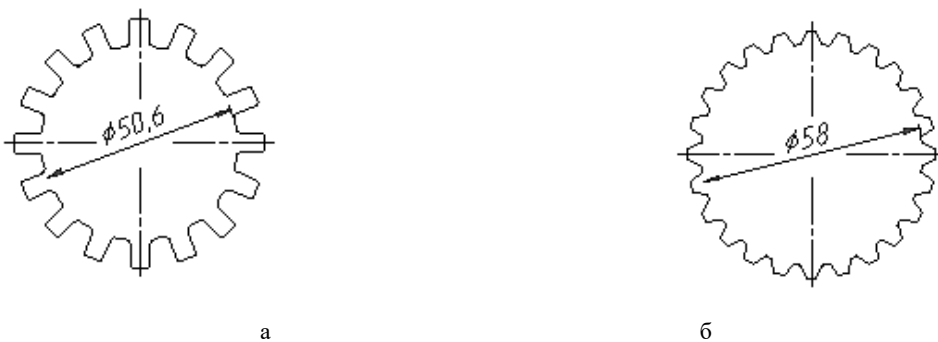
Рис. 7. Профиль шлицевого конца:

а – шлицы с прямобочным профилем; б – шлицы с эвольвентным профилем

С целью повышения прочности была разработана конструкция шлицевого конца с заменой шлиц D16×56×65 ГОСТ 1139 (16 шлицев с прямобочным профилем) на шлицы 65×2,5 ГОСТ 6033-80 (24 шлица с эвольвентным профилем). Достигнутое за счёт этого увеличение критического диаметра с 50,6 мм до 58 мм позволило повысить расчётную прочность детали при кручении в 1,5 раза (рис. 7).
